AESTHETIC REHABILITATION OF A FRACTURED ANTERIOR TOOTH ASSOCIATED WITH A FIBERGLASS POST: CASE REPORT

REABILITAÇÃO ESTÉTICA EM DENTE ANTERIOR FRATURADO ASSOCIADO A PINO DE FIBRA DE VIDRO: RELATO DE CASO

Revista Científica da UNIFENAS
Universidade Professor Edson Antônio Velano, Brasil
ISSN: 2596-3481
Publicação: Mensal
vol. 6, nº. 6, 2024
revista@unifenas.br

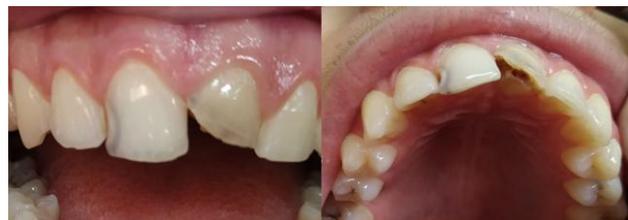
O estudo foi previamente aprovado pelo Comitê de Ética em Pesquisa pelo número do parecer: 6.098.363. Paciente feoderma, sexo masculino, 15 anos, compareceu à Clínica Odontológica da Universidade UNIFENAS, campus Divinópolis, queixando-se de fratura envolvendo o terço médio do elemento 21 (Fig.1A e 1B). A fratura foi resultado de um acidente em ambiente rural, ocorrido 3 anos antes da procura pelo atendimento odontológico.

Figura 1 – A. Aspecto clínico inicial do elemento 21. **B.** Vista incisal da fratura coronária do elemento 21.

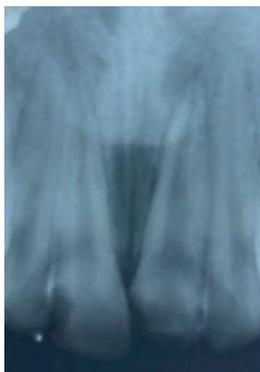
Figura 2 - Radiografia periapical inicial

Após o preenchimento da ficha de anamnese, foi realizado o exame clínico seguido da aplicação do teste de vitalidade pulpar com spray refrigerado à -50°C (Endo Ice/Maquira), aplicando no elemento 21 com o auxílio do cotonete na região cervical, obtendo resposta negativa, confirmando o diagnóstico pulpar de necropulpectomia. Além disso, o elemento apresentava ausência de mobilidade e dor, e ao exame radiográfico não foi observado nenhuma alteração periapical (Fig. 2). A partir dos dados obtidos, a terapêutica de escolha foi o tratamento endodôntico e preparo do conduto para receber o pino de fibra de vidro.

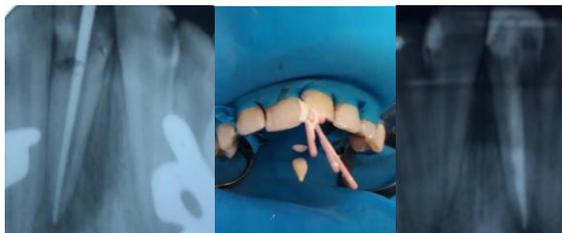
Figura 3 - A. Prova do Cone. B. Obturação com cones de guta percha e cimento endodôntico endofill. C. Radiografia final após obturação

Após a conclusão da instrumentação, realizou lavagem abundante com hipoclorito de sódio 2,5% no canal radicular. A preparação dos cones de guta percha foi feita através da desinfecção por meio da imersão em hipoclorito de sódio 2,5%. O cone foi cortado e experimentado no canal medindo o comprimento de patência -1mm para realizar a prova do cone (Fig 3A). Em seguida, realizou a secagem dos condutos cone de papel absorvente para posterior obturação do canal radicular utilizando cimento endodôntico Endofill. (Fig. 3B e 3C)

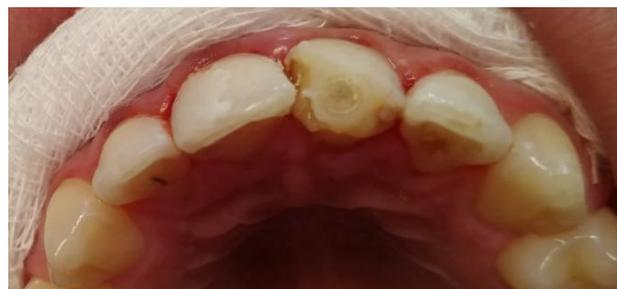
Figura 4 - Pino de fibra de vidro instalado. Isolamento absoluto removido

Após a espera de 3 dias, foi realizada a desobturação de 16 mm do conduto com o auxílio das brocas largo n.º2 e n.º3, deixando 5mm de material obturador no ápice, para fixação do pino de fibra de vidro. Em seguida, foi aplicado o condicionamento com ácido fosfórico a 37% no conduto durante 30 segundos, lavando com água abundante por 60 segundos para remoção da smear layer e secagem do conduto com cone de papel absorvente. Em seguida, com o auxílio do microbrush, foi aplicado o adesivo autocondicionante nas paredes do conduto, seguida da volatização para um contato de área maior entre o adesivo e as paredes do conduto e fotoativação por 40 segundos. A limpeza do pino de fibra de vidro foi realizada utilizando álcool 70%, seguida da aplicação ativa do silano, volatização e fotoativação por 40 segundos com o fotopolimerizador.

O cimento resinoso (ALLCEM CORE A3) foi inserido no conduto utilizando as ponteiras finas. Após a inserção do cimento, o pino de fibra de vidro foi introduzido no conduto com o auxílio a pinça muller para melhor estabilidade de posicionamento, sendo mantido em posição para a fotopolimerização (Fig. 4).

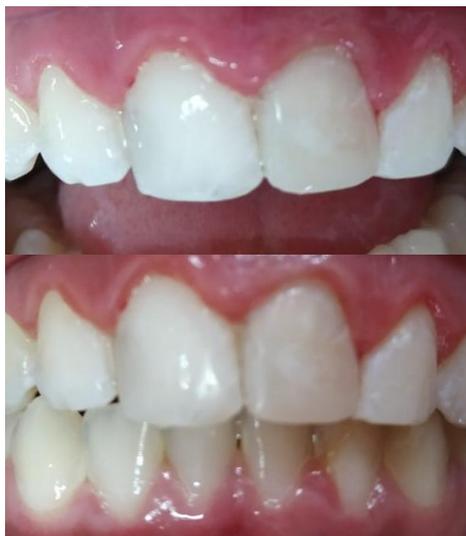
Figura 5 - Aspecto final da restauração

Com o auxílio de uma broca ponta de lápis n.º. 3.195 foi confeccionado o bisel para criar uma harmonia entre o esmalte dentário e a resina. A reconstrução dentária foi iniciada a partir da inserção de uma parede palatina utilizando a resina de escolha Z100 - COR A2 3M ESPE e com auxílio de tiras de poliéster. Por se tratar de um dente já escurecido devido a desmineralização, optou-se por utilizar na parede palatina incrementos de resina Z100 - COR A3 3M ESPE que apresenta uma coloração semelhante ao elemento dentário em questão. Para a inserção da resina na face vestibular, optou por utilizar a resina Z100 - COR A2 3M ESPE, garantindo um aspecto mais natural ao elemento dentário (Fig. 5).
